Fot. 1 Zdjęcie lotnicze zamku od strony południowej, z dachami biblioteki na pierwszym planie.  
(autor: Artur Dondziak, map4u.pl)

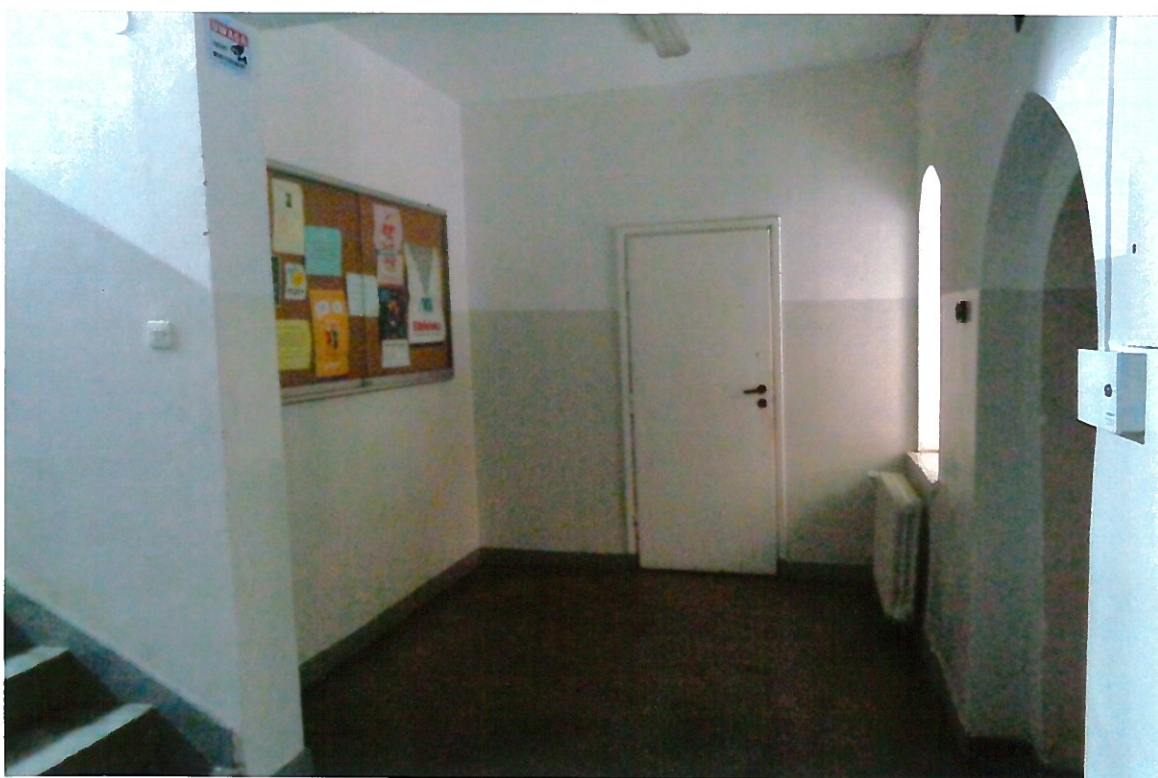
Fot. 3 Hol wejściowy-sień biblioteki (z prawej strony wejście jak na fot. 2).  
Odpychający charakter wnętrza, z cementowymi posadzkami (lastrico),  
olejnymi lamperiami, tandetnymi drzwiami na parterze, jarzeniowymi lampami.

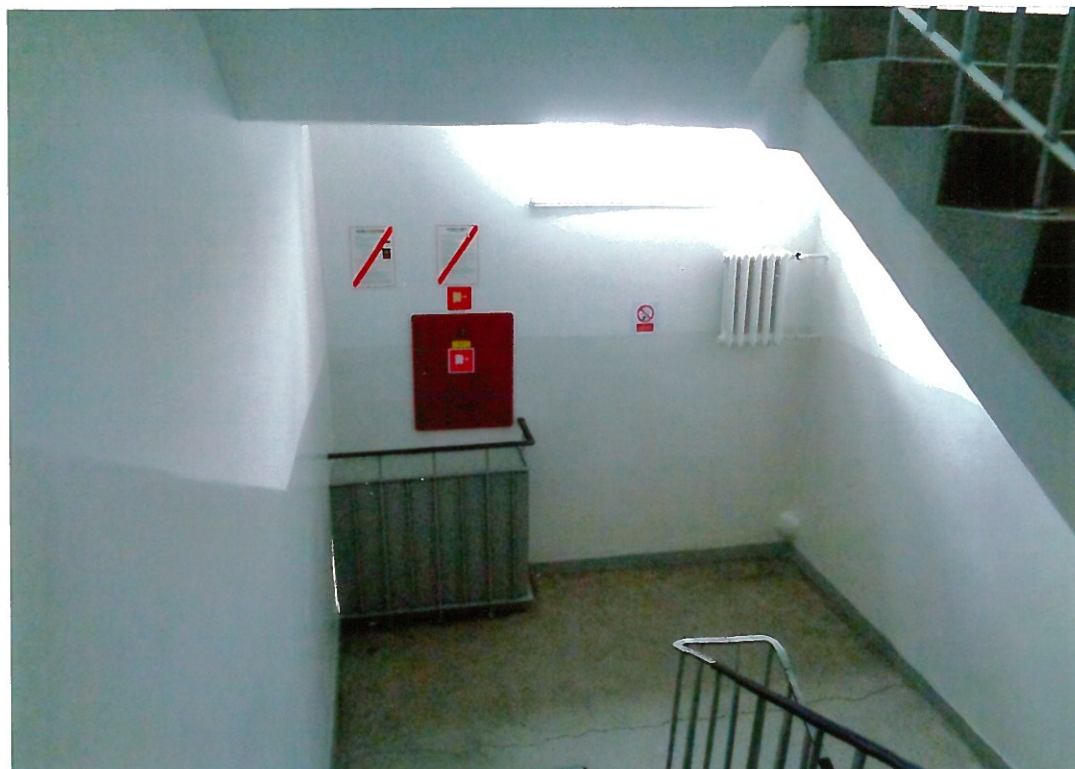
Fot. 4 Klatka schodowa, o niskim standardzie estetycznym, z epoki lat 60-tych. Na zdjęciu widoczne pęknięcia cementowej posadzki spocznika, zabudowane blachą (!) gotyckie okienko w zewnętrznej ścianie zamku (z lewej strony), oberwana plastikowa okładzina poręczy balustrady...

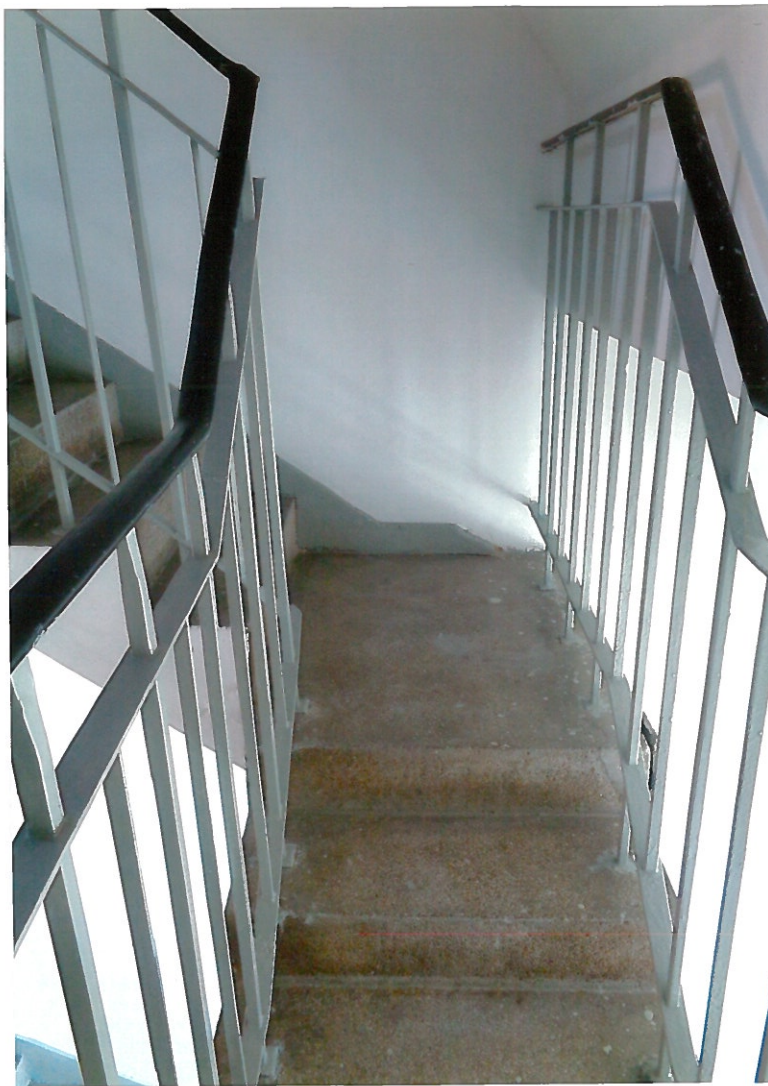
Fot. 5 Sposób zamontowania stalowych, nieestetycznych balustrad, zawęża przejście na schodach.

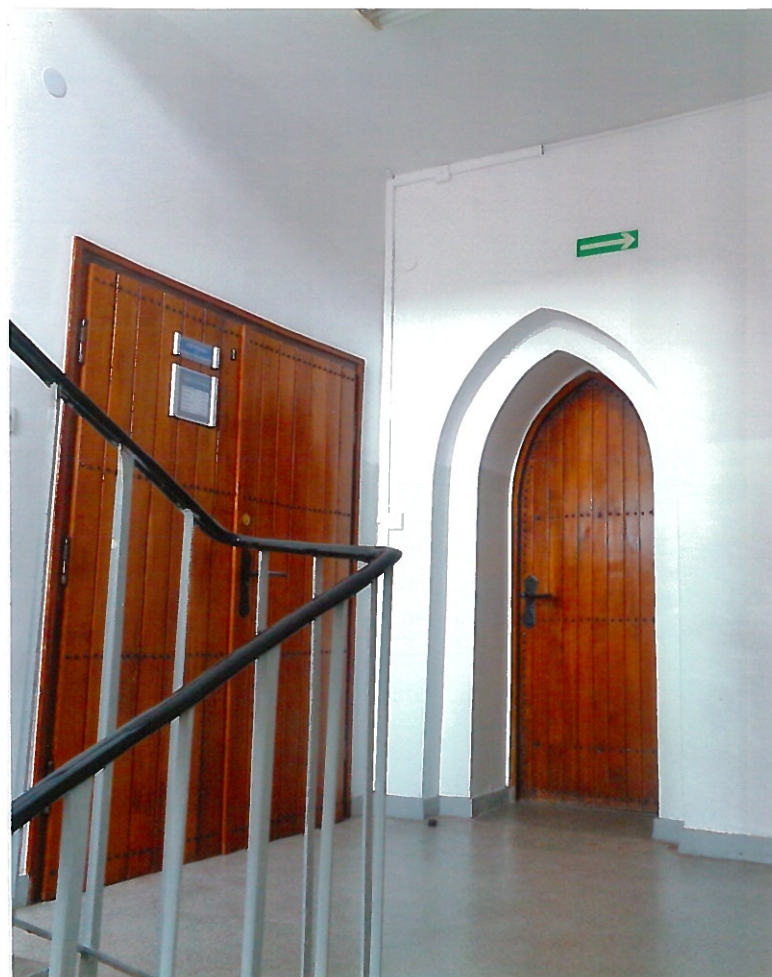
Fot. 6 Na I oraz II piętrze, dębowa stolarka drzwi kwalifikuje się do odnowienia i pozostawienia. Stolarka parteru, jak na fot. 3, ma być wymieniona w nawiązaniu do stolarki I i II piętra, jak na zdjęciu.

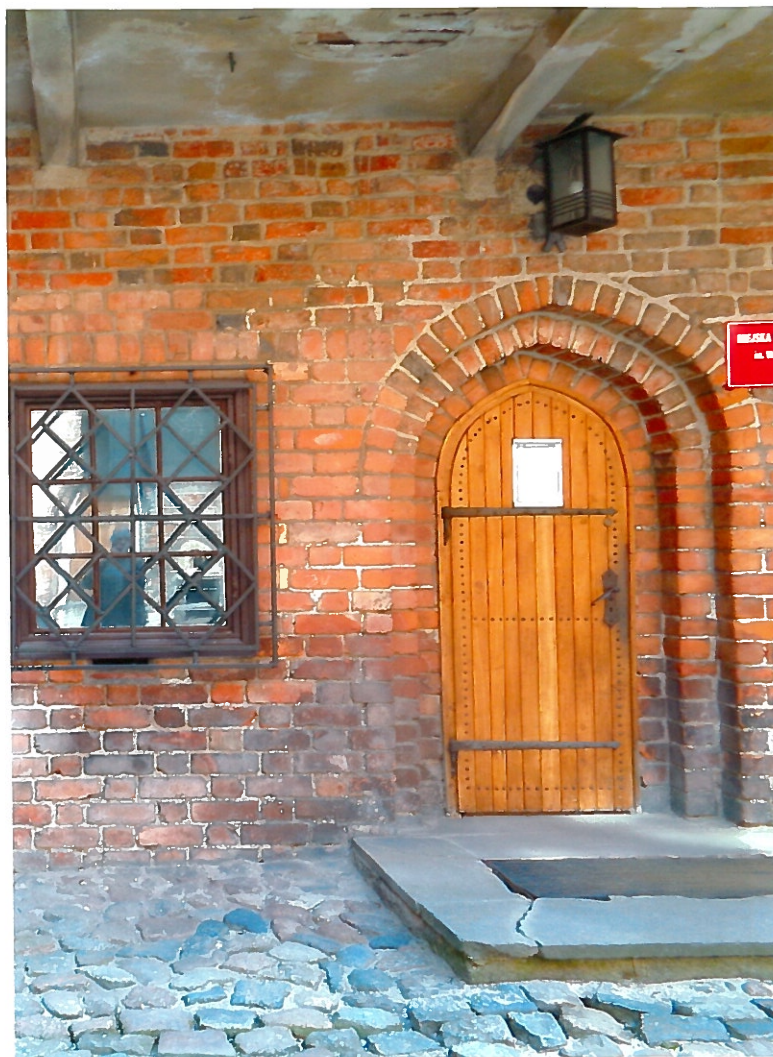
Fot. 7 Poważnie uszkodzona powierzchnia podestu przed wejściem do biblioteki. Kamienne płyty z piaskowca spękane i odspojone od podłoża, stalowa krata wycieraczki powykrzywiana.

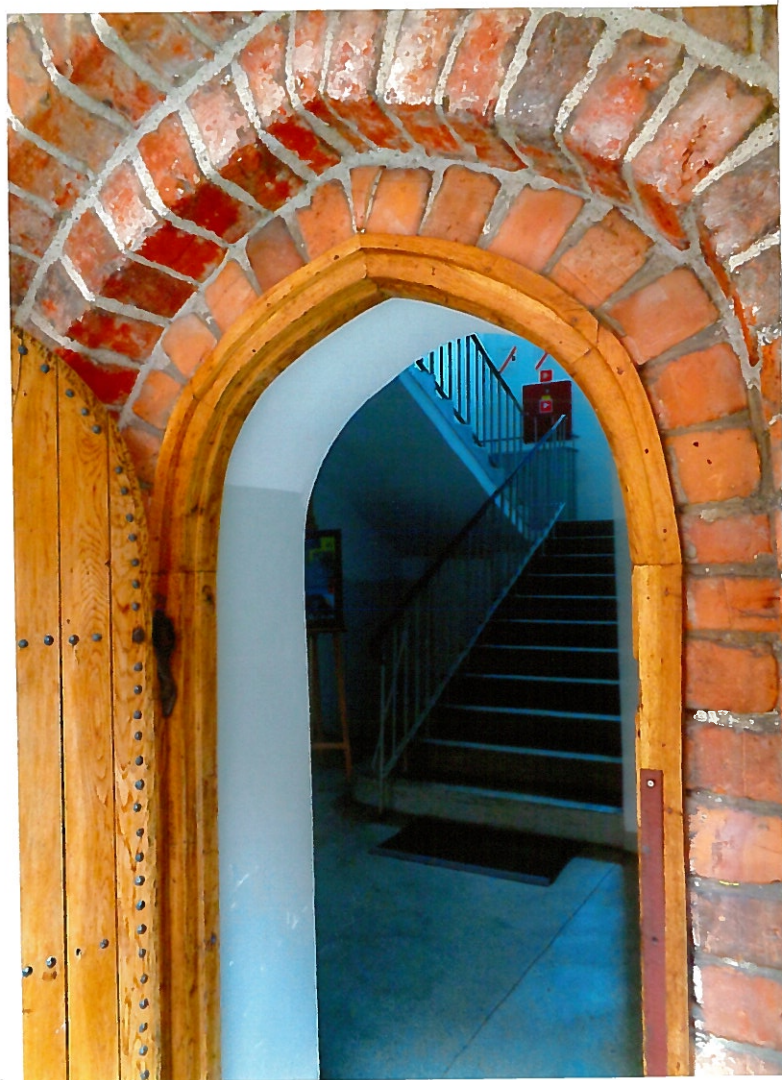
Fot. 8 Źle wykonana współczesna stolarka drzwi wejściowych do biblioteki. Ościeżnica obsadzona została w świetle otworu, zamiast we wrębie muru, co powoduje znaczne nieszczelności stolarki. Ponadto, obsadzona w ten sposób stolarka, poważnie zawęża i utrudnia przejście przez wąski gotycki otwór drzwiowy.
