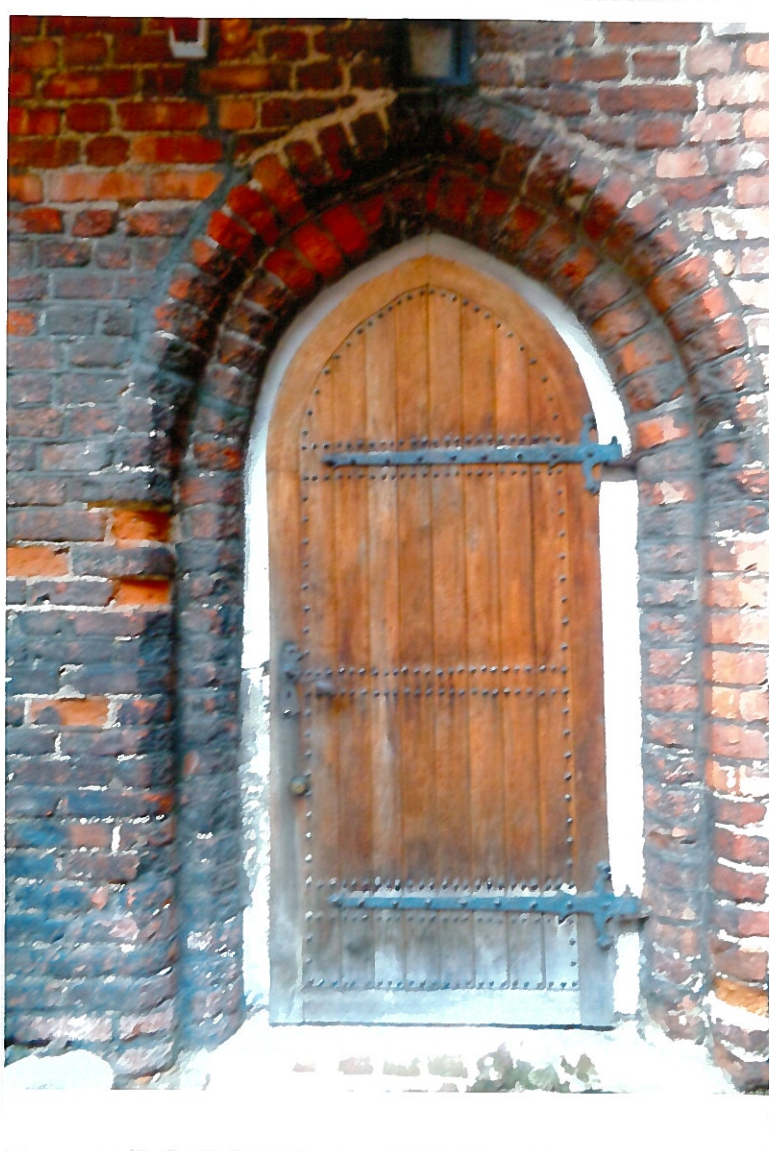
Ilustr. 1 Zamek w Kętrzynie. Przykład obsadzenia współczesnej stolarki w gotyckim otworze.  
(por. fot. 8 stanu istniejącego z projektu remontu).

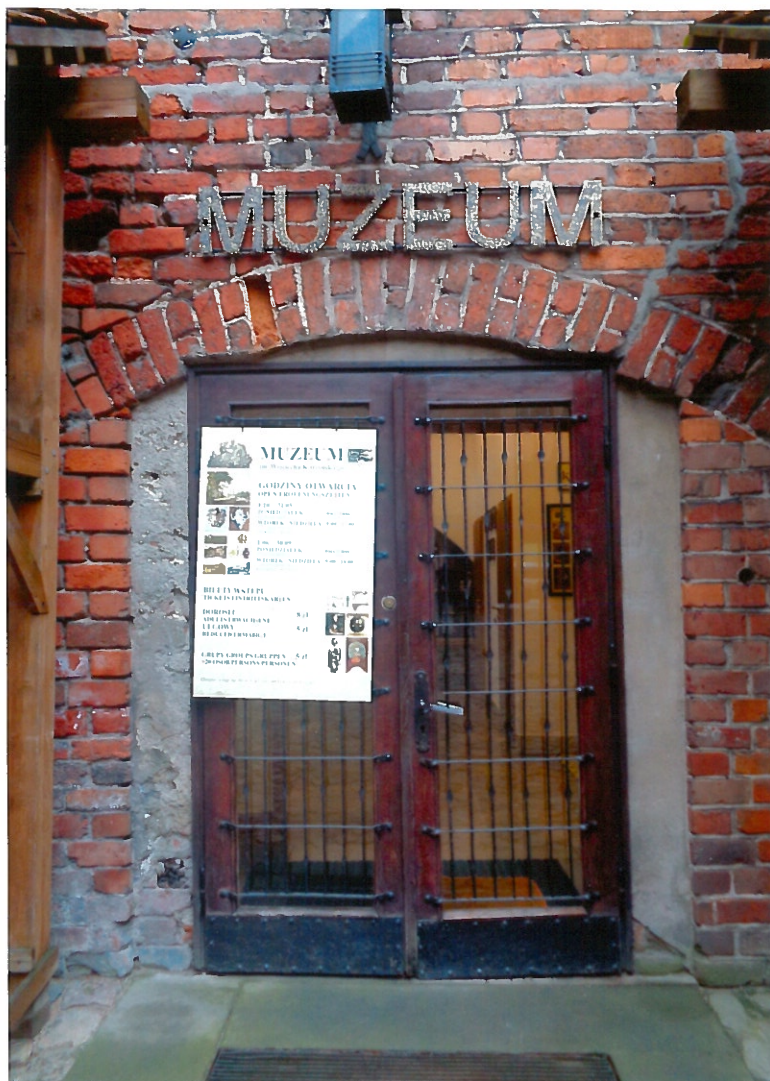
Ilustr. 2 Zamek w Kętrzynie. Przykład złego obsadzenia współczesnej stolarki w historycznym otworze. Nowa stolarka okazała się ważniejsza od zabytkowej substancji obiektu: trzeba było poważnie uszkodzić łukowe nadproże, żeby wmontować źle zaprojektowane drzwi.

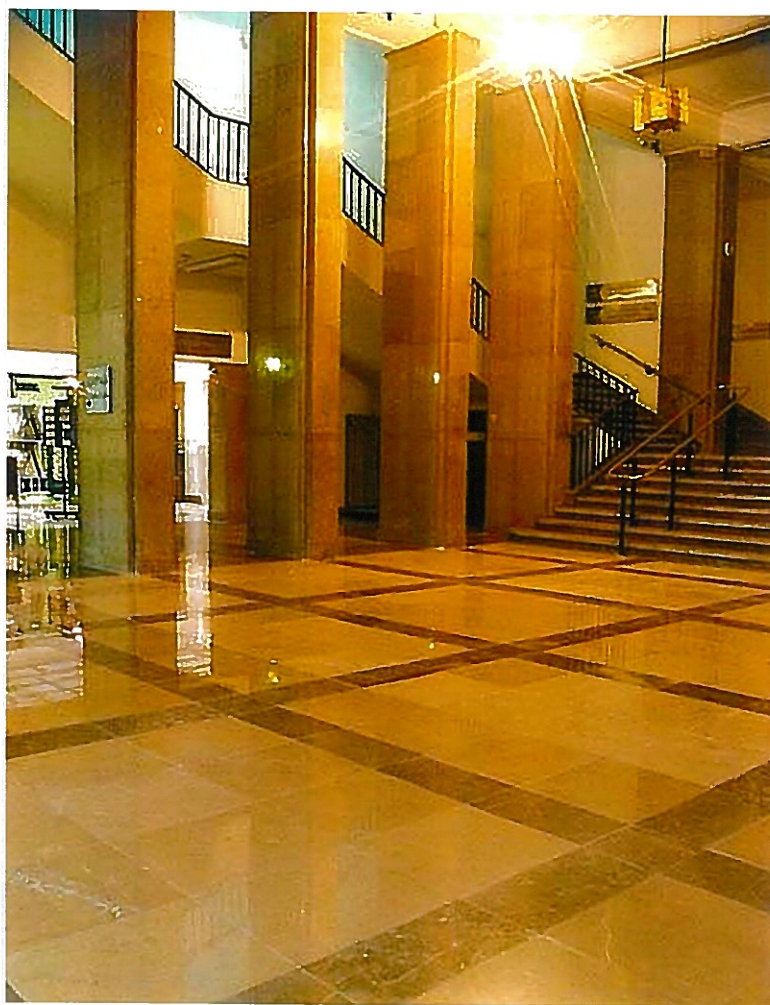
Ilustr. 3    Przykład posadzki i okładzin filarów wykonanych z marmuru kieleckiego „Morawica”  
(Muzeum Narodowe w Krakowie).

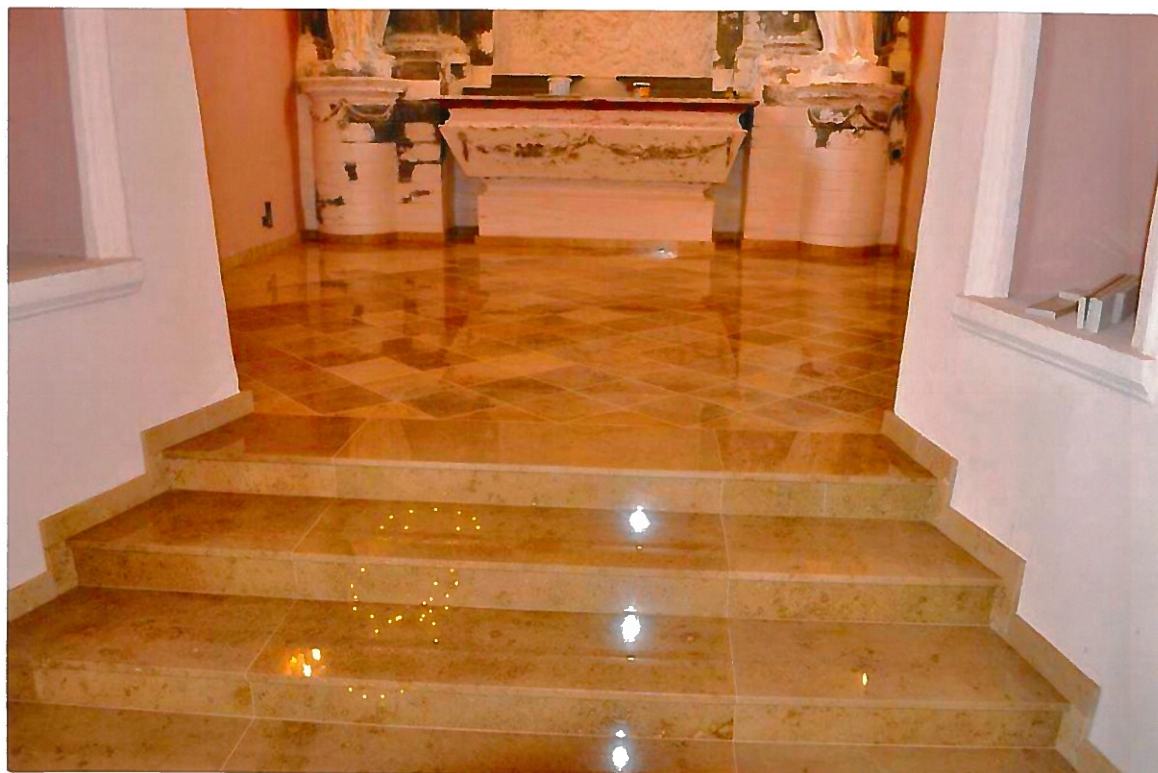
Ilustr. 4 Przykład okładziny schodów i posadzki, wykonanych z marmuru kieleckiego „Morawica”.

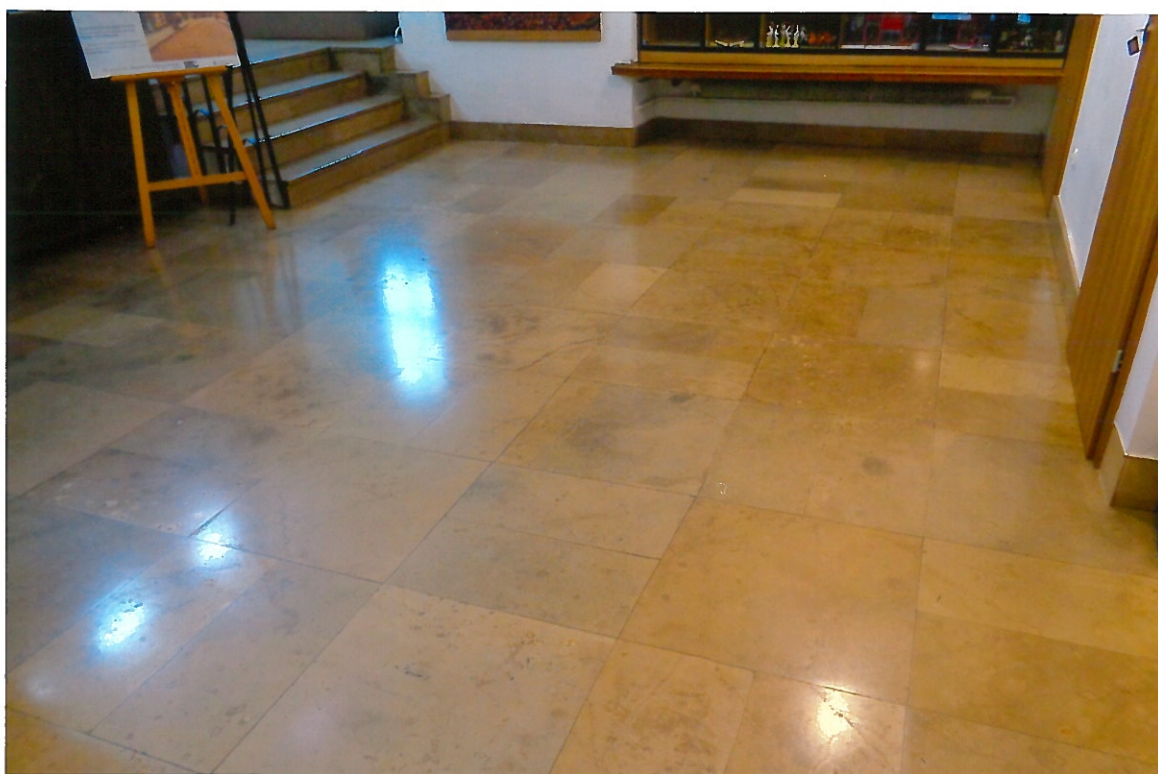
Ilustr. 5 Zamek w Kętrzynie, hol Muzeum.  
Dobrze zachowane, pomimo długiego użytkowania, okładziny schodów i posadzki, wykonane z marmuru kieleckiego „Morawica”.

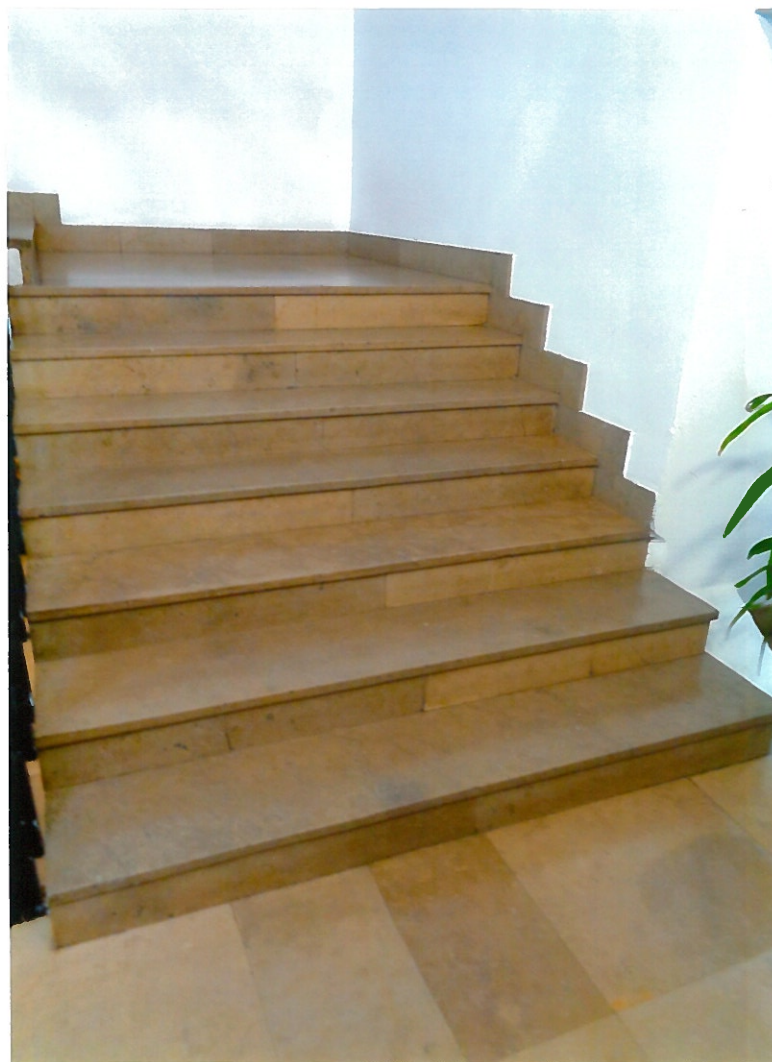
Ilustr. 6 Zamek w Kętrzynie, Muzeum.  
Okładziny schodów i posadzki, wykonane z marmuru kieleckiego „Morawica”.

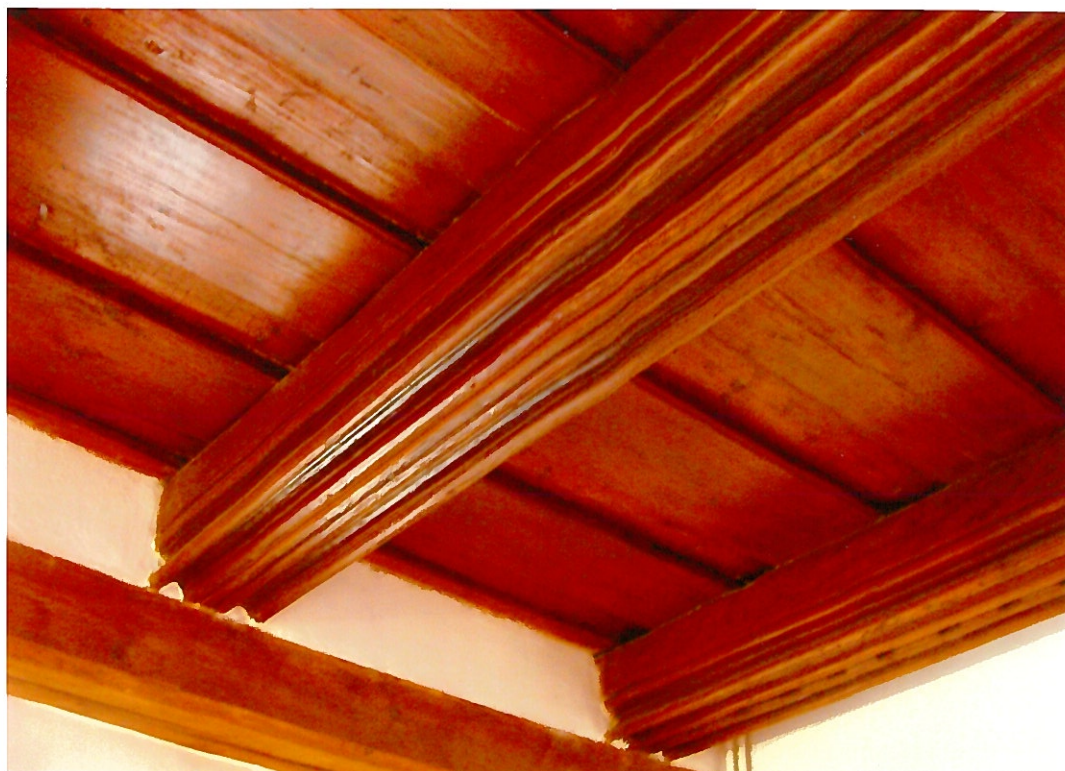
Ilustr. 7 Przykład barokowego stropu belkowego.  
(północne skrzydło zamku w Reszlu).

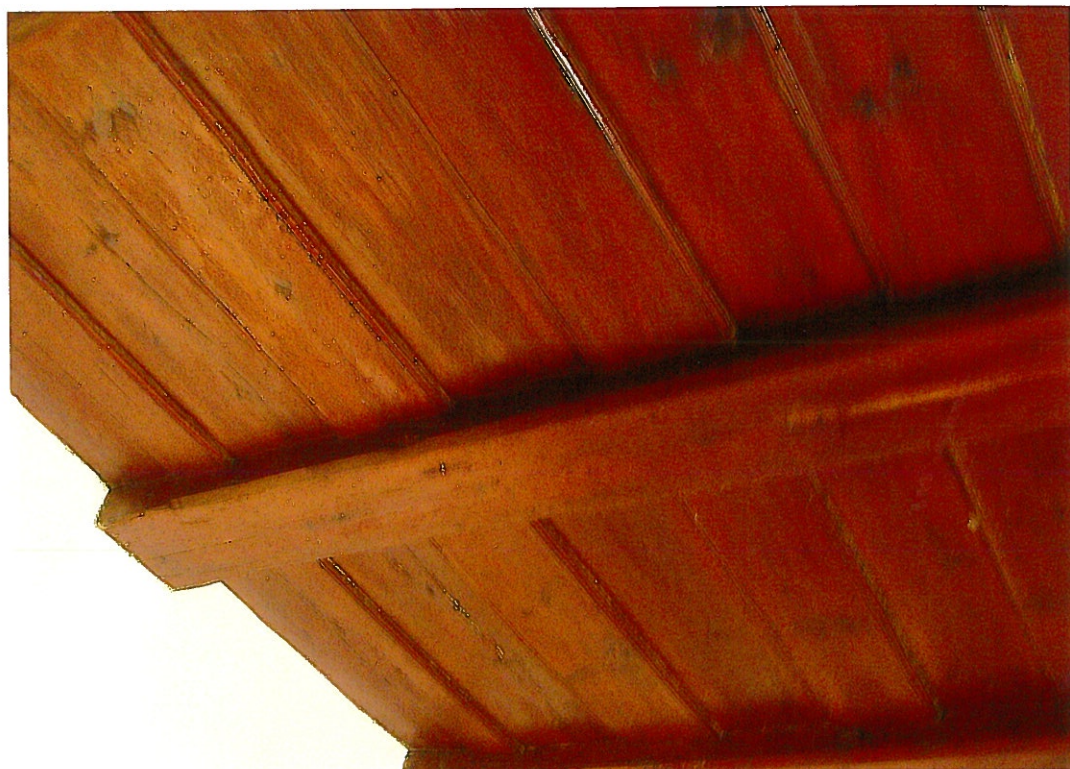
Ilustr. 8    Przykład zachowanego historycznego stropu z deskami sufitu wpuszczanymi w belki.  
(skrzydło zachodnie zamku w Reszlu).
